**PROGRAM KONSERWACJI I RESTAURACJI OŁTARZA GŁÓWNEGO  
W KOŚCIELE PARAFIALNYM PW. PRZEMIENIENIA PAŃSKIEGO  
W FIRLEJU**

### OŁTARZ GŁÓWNY

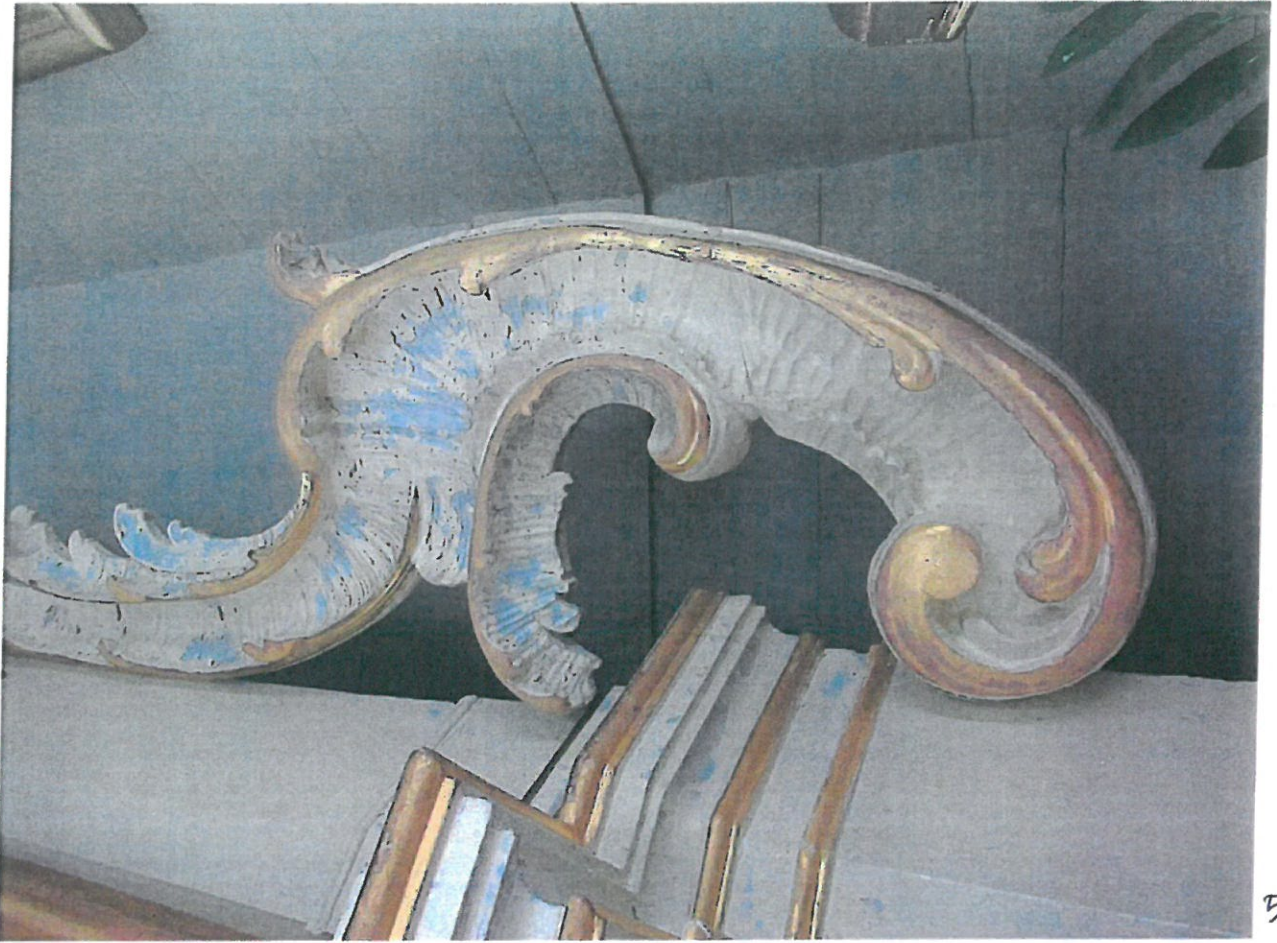
5. Ołtarz główny w kościele pw. Przemienienia Pańskiego w Firleju, uszak retabulum. Stan zachowania przed konserwacją.
6. Ołtarz główny w kościele pw. Przemienienia Pańskiego w Firleju, tabernakulum. Stan zachowania przed konserwacją.

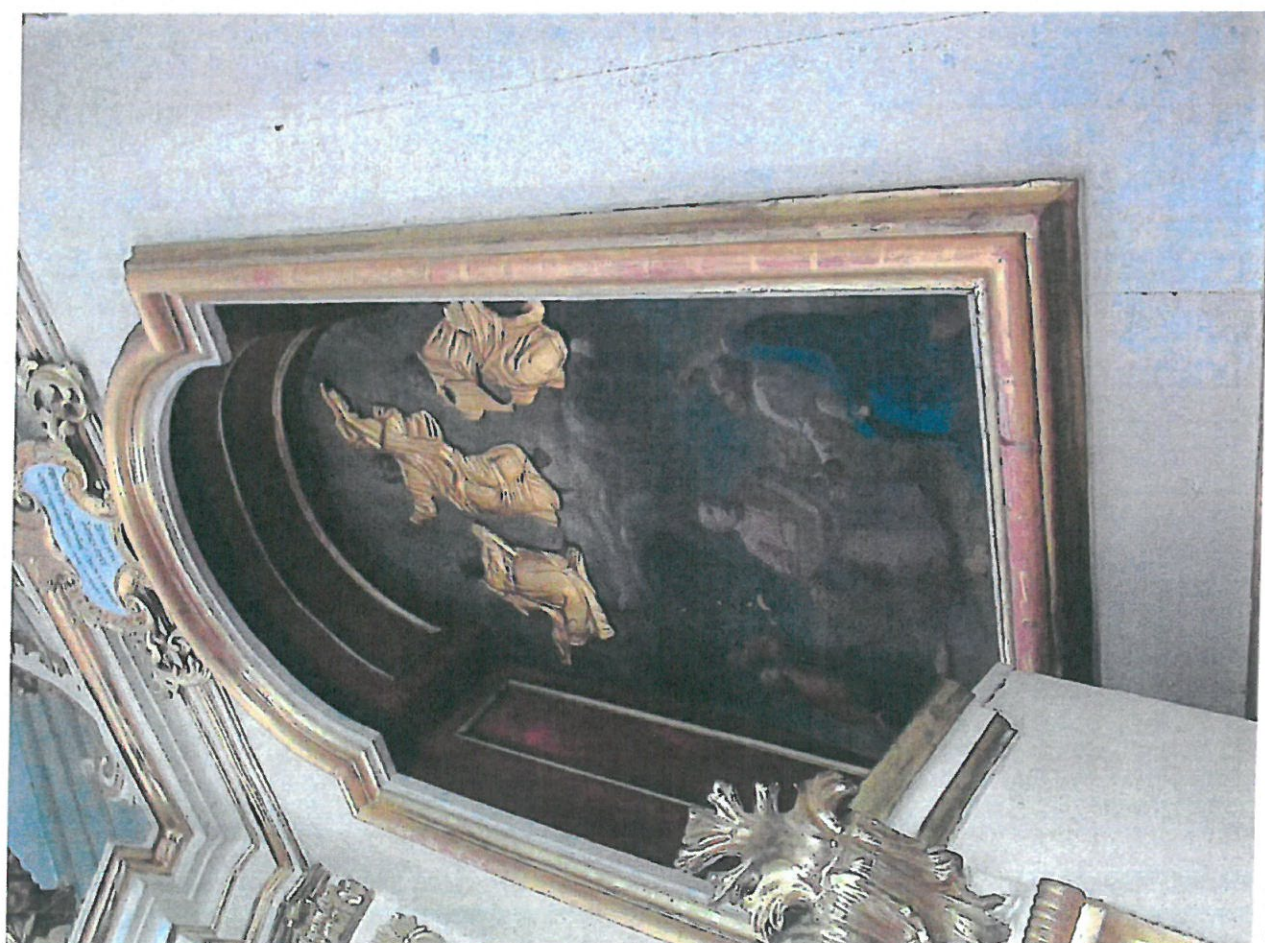
Obrazy zatraciły czytelność z powodu pociemniałego werniksu i przybrudzeń lica. Kolorystyka przygaszona, widoczne ubytki polichromii i zaprawy. Lica obrazów pociemniałe, lekko pofalowane.

7. Ołtarz główny w kościele pw. Przemienienia Pańskiego w Firleju, ornament na mensie. Stan zachowania przed konserwacją.
8. Ołtarz główny w kościele pw. Przemienienia Pańskiego w Firleju, obraz *Przemienienie Pańskie*. Stan zachowania przed konserwacją.

- Demontaż i zdjęcie z krosien.
- Wstępne oczyszczenie z kurzu i brudu.
- Oczyszczenie lica z brudu - terpentyną.
- Usunięcie pociemniałego werniksu (metoda wybrana na podstawie testów).

- Zdjęcie retuszy i ewentualnych przemalowań.
- Oczyszczenie odwrocia (odkurzenie lub delikatne odczyszczenie mechanicznie skalpelem).
- Prasowanie na stole niskociśnieniowym pofalowanych płócien.
